認證編號 CPF71549258009

## 車輛資料 Vehicle Information

## 車輛認證總結報告 Vehicle Inspection Findings

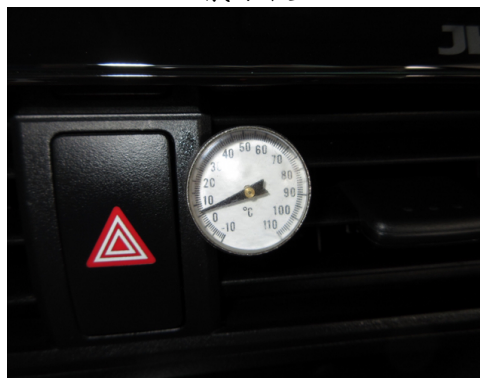
空調溫度

| 5. 前空調風速開關各段風速 | 正常 | 6. 前空調冷氣作動中央出風口溫度 | 7°C |
