認證編號 CPF71549258016

## 車輛資料 Vehicle Information

## 車輛認證總結報告 Vehicle Inspection Findings

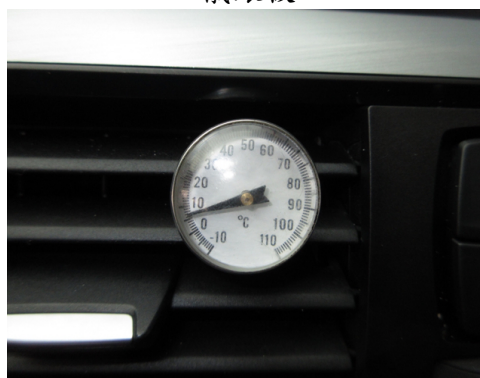
空調溫度

| 5. 前空調風速開關各段風速 | 正常 | 6. 前空調冷氣作動中央出風口溫度 | 7°C |
