認證編號 CPF71549258020

## 車輛資料 Vehicle Information

## 車輛認證總結報告 Vehicle Inspection Findings

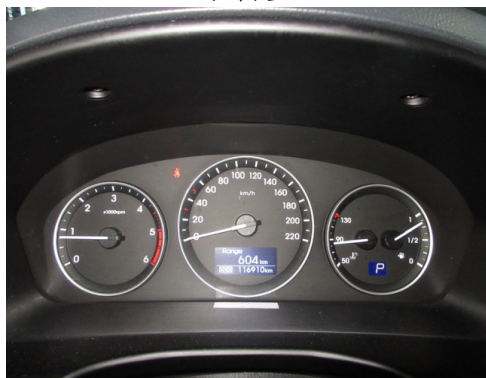
| 現況實車里程 Mileage<br>(僅揭露，不具保證效力) | 116,910 |

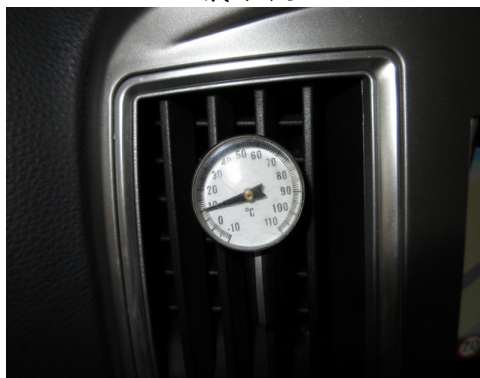
空調溫度

| 1. 檢查室外氣溫 | 30°C | 2. 後空調冷氣作動中央出風口溫度 | 11°C |
| 5. 前空調風速開關各段風速 | 正常 | 6. 前空調冷氣作動中央出風口溫度 | 10°C |
