認證編號 CPF71549258024

## 車輛資料 Vehicle Information

## 車輛認證總結報告 Vehicle Inspection Findings

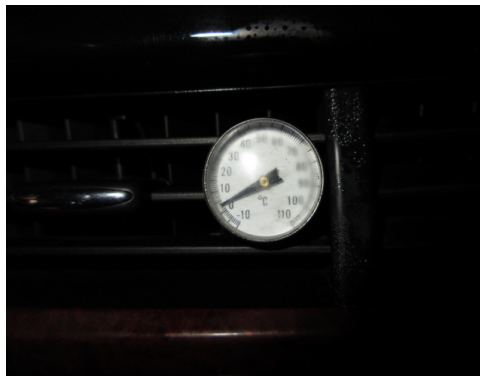
空調溫度

| 1. 檢查室外氣溫 | 30°C | 2. 後空調冷氣作動中央出風口溫度 | 8°C |
| 5. 前空調風速開關各段風速 | 正常 | 6. 前空調冷氣作動中央出風口溫度 | 4°C |
