認證編號 CPF71549258030

## 車輛資料 Vehicle Information

## 車輛認證總結報告 Vehicle Inspection Findings

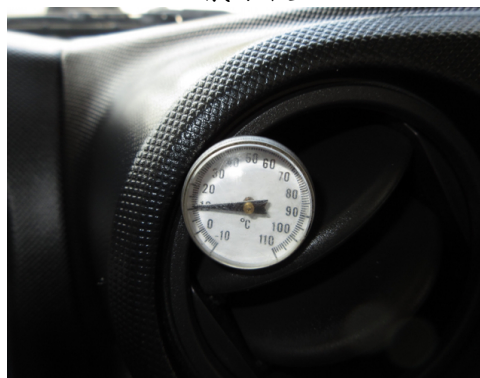
空調溫度

| 5. 前空調風速開關各段風速 | 正常 | 6. 前空調冷氣作動中央出風口溫度 | 11℃ |
