# YES 車輛查定報告

## 車輛認證總結報告 Vehicle Inspection Findings

廠牌：MITSUBISHI  
排檔型式：手排  
儀表里程數：195,329

車型：DELICA  
引擎號碼：\*\*\*4C0327\*\*  
車身號碼：200B\*\*\*\*

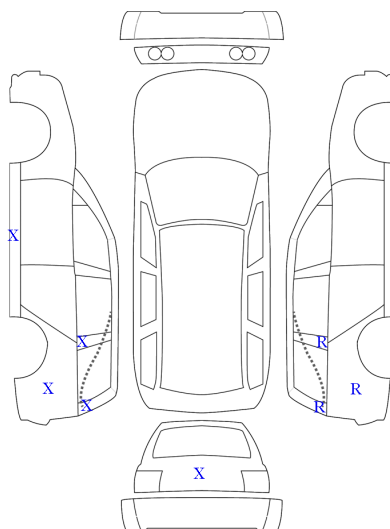
車體外觀圖

右側有鈑修痕。  
右後方有鈑修痕。  
左側有鈑修痕。  
左後方有鈑修痕。  
正後方有鈑修痕。  
車體正下方有鈑修痕。

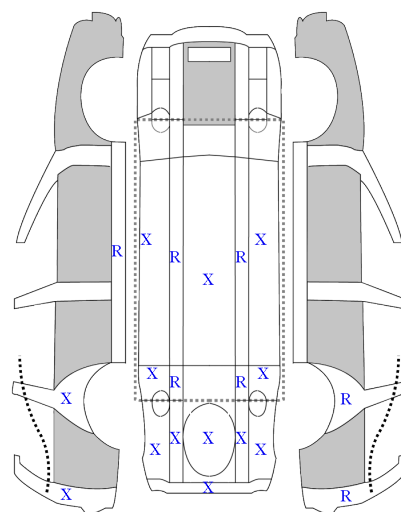
車骨結構圖

無任何異常之痕跡。  
無任何異常之痕跡。  
無任何泡水之痕跡。  
異常
