認證編號 CPF71549258056

## 車輛資料 Vehicle Information

## 車輛認證總結報告 Vehicle Inspection Findings

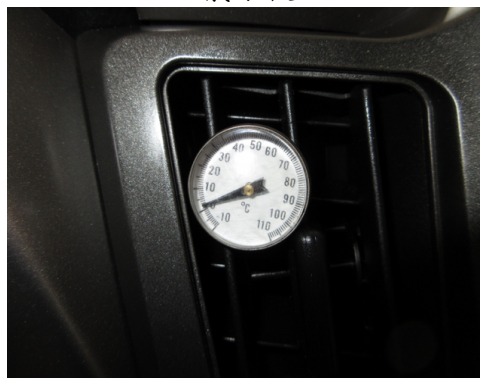
空調溫度

| 5. 前空調風速開關各段風速 | 正常 | 6. 前空調冷氣作動中央出風口溫度 | 3°C |
