認證編號 CPF71549258057

## 車輛資料 Vehicle Information

## 車輛認證總結報告 Vehicle Inspection Findings

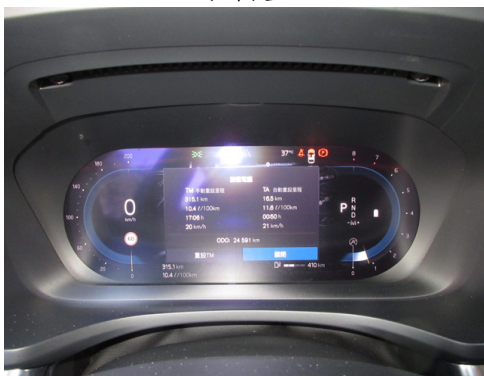
| 現況實車里程 Mileage<br>(僅揭露，不具保證效力) | 24,591 |

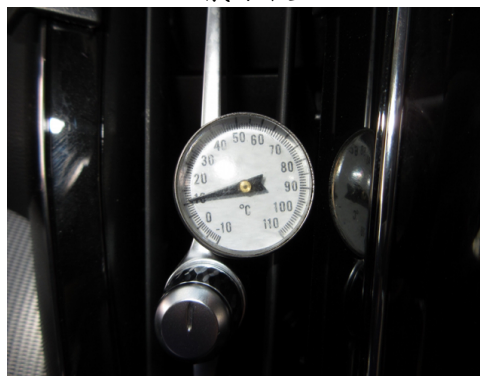
空調溫度

| 5. 前空調風速開關各段風速 | 正常 | 6. 前空調冷氣作動中央出風口溫度 | 11°C |
