YES 車輛認證書

受檢測車輛通過YES認證鑑定標準
This vehicle has passed the YES Evaluation Standard

認證編號 CPF71549258063

廠牌 Make	TOYOTA
車型 Model	VIOS
年份 Year	2017/09
排氣量 Displacement	1,496
車身號碼 VIN	NSP151~403****
引擎號碼 Engine Number	***X2004**
現況實車里程 Mileage (僅揭露, 不具保證效力)	85,488

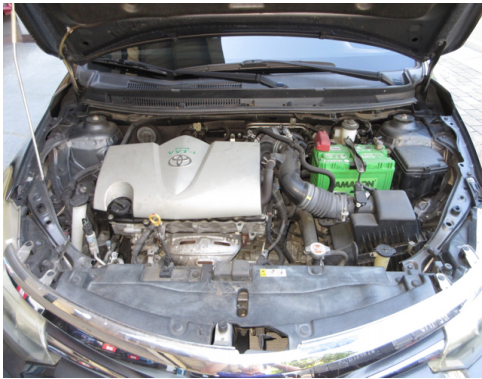
引擎室

1. 運轉時有無冒藍白煙、黑煙	正常	2. 水溫錶(燈)有無異常顯示	正常
3. 警告指示燈有無異常作動	正常	4. 機油油量、油質有無異常	正常
5. 外觀有無漏油/水跡象	正常	6. 運轉時有無抖動或異常聲響	正常
7. 外觀有無修補或龜裂跡象	正常	8. 冷卻風扇作動有無異常	正常
9. 加速有無不順暢或無法加速	正常	10. 高速運轉有無異常聲響	正常
11. 冷卻水有無添加防鏽劑	正常

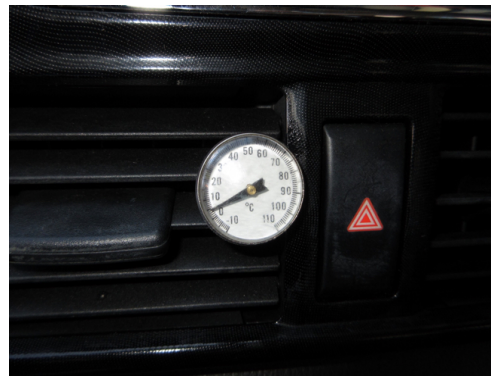
空調溫度

1. 檢查室外氣溫	32°C	2. 後空調冷氣作動中央出風口溫度	無此項目
3. 冷凝器散熱風扇有無運轉異常	正常	4. 前空調冷氣A/C開關燈號	正常
5. 前空調風速開關各段風速	正常	6. 前空調冷氣作動中央出風口溫度	5°C
7. 後空調冷氣A/C開關燈號	無此項目	8. 後空調風速開關各段風速	無此項目
