認證編號 CPF71549258067

## 車輛資料 Vehicle Information

## 車輛認證總結報告 Vehicle Inspection Findings

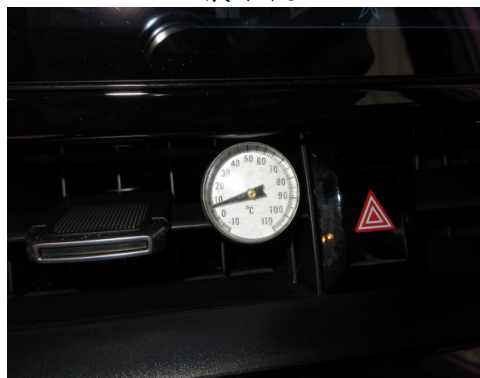
空調溫度

| 1. 檢查室外氣溫 | 30°C | 2. 後空調冷氣作動中央出風口溫度 | 10°C |
| 5. 前空調風速開關各段風速 | 正常 | 6. 前空調冷氣作動中央出風口溫度 | 8°C |
