認證編號 CPF71549258076

## 車輛資料 Vehicle Information

## 車輛認證總結報告 Vehicle Inspection Findings

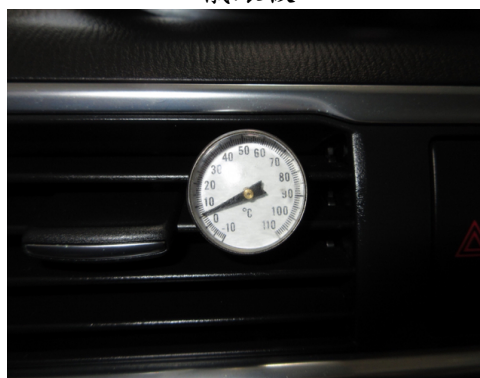
空調溫度

| 5. 前空調風速開關各段風速 | 正常 | 6. 前空調冷氣作動中央出風口溫度 | 6°C |
