認證編號 CPF71549258082

## 車輛資料 Vehicle Information

## 車輛認證總結報告 Vehicle Inspection Findings

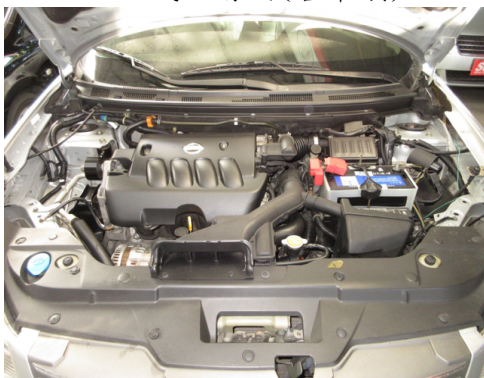
引擎室

| 5. 外觀有無漏油/水跡象 | 異常 | 6. 運轉時有無抖動或異常聲響 | 正常 |

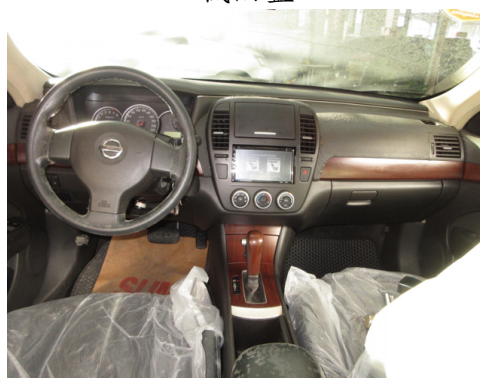
儀錶板

| 3. 警告指示燈有無異常作動 | 異常 | 4. 機油油量、油質有無異常 | 正常 |

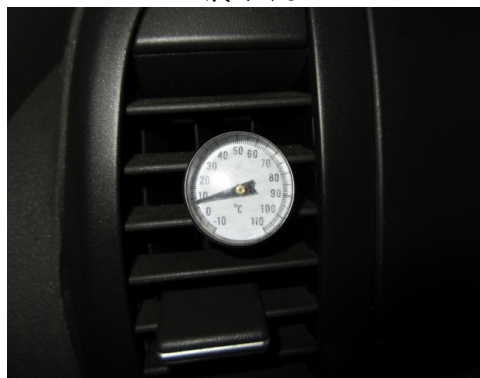
空調溫度

| 5. 前空調風速開關各段風速 | 正常 | 6. 前空調冷氣作動中央出風口溫度 | 8°C |
