# YES 車輛查定報告

## 車輛認證總結報告 Vehicle Inspection Findings

廠牌：MITSUBISHI  
排檔型式：手自排  
儀表里程數：227,183

車型：OUTLANDER  
引擎號碼：\*\*\*2D0185\*\*  
車身號碼：X501\*\*\*\*

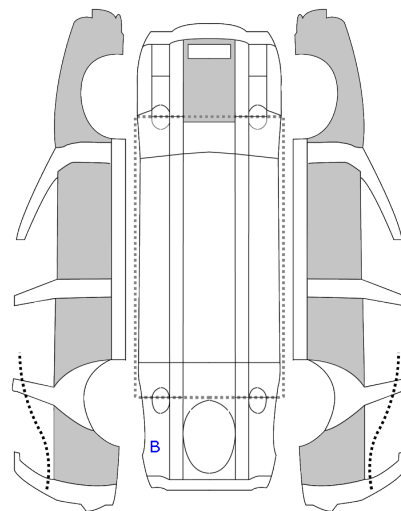
車骨結構圖

無任何異常之痕跡。  
無任何異常之痕跡。  
無任何泡水之痕跡。  
異常

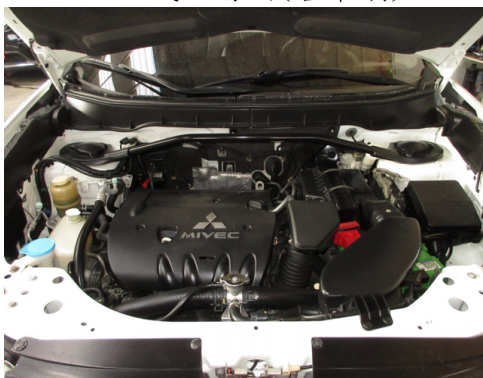
引擎室

| 5. 外觀有無漏油/水跡象 | 異常 | 6. 運轉時有無抖動或異常聲響 | 正常 |

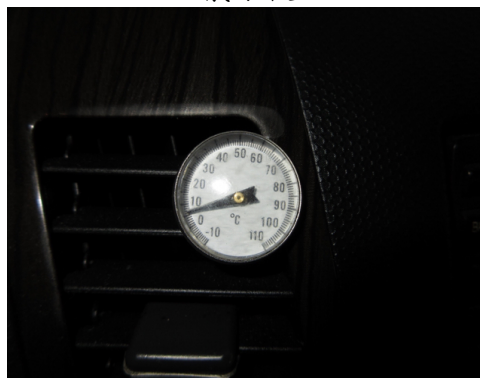
空調溫度

| 5. 前空調風速開關各段風速 | 正常 | 6. 前空調冷氣作動中央出風口溫度 | 7°C |
