認證編號 CPF71549258097

## 車輛資料 Vehicle Information

## 車輛認證總結報告 Vehicle Inspection Findings

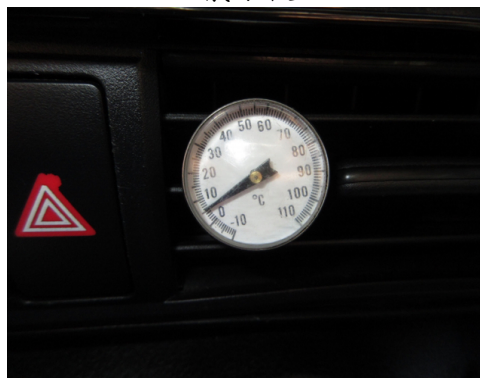
空調溫度

| 5. 前空調風速開關各段風速 | 正常 | 6. 前空調冷氣作動中央出風口溫度 | 6°C |
