認證編號 CPF71549258098

## 車輛資料 Vehicle Information

| 車型 Model | TOURAN |

## 車輛認證總結報告 Vehicle Inspection Findings

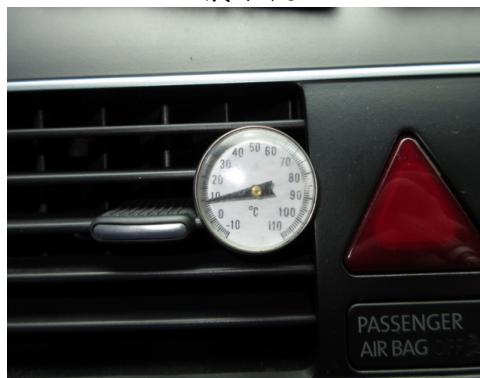
空調溫度

| 5. 前空調風速開關各段風速 | 正常 | 6. 前空調冷氣作動中央出風口溫度 | 10°C |
