# YES 車輛認證書

認證編號 CPF71549258108

| 廠牌 Make | TOYOTA |
| 車型 Model | ALTIS |

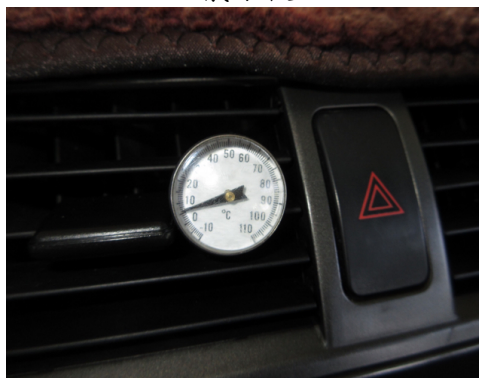
空調溫度

| 5. 前空調風速開關各段風速 | 正常 | 6. 前空調冷氣作動中央出風口溫度 | 6°C |
