認證編號 CPF71549258117

## 車輛資料 Vehicle Information

## 車輛認證總結報告 Vehicle Inspection Findings

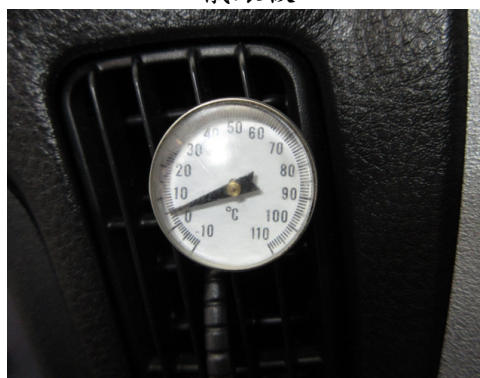
空調溫度

| 5. 前空調風速開關各段風速 | 正常 | 6. 前空調冷氣作動中央出風口溫度 | 5°C |
