認證編號 CPF71549258118

## 車輛資料 Vehicle Information

## 車輛認證總結報告 Vehicle Inspection Findings

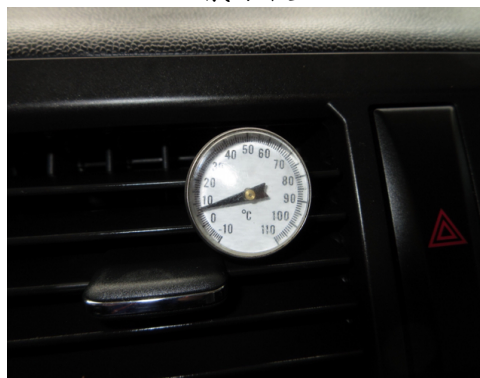
空調溫度

| 5. 前空調風速開關各段風速 | 正常 | 6. 前空調冷氣作動中央出風口溫度 | 7°C |
