# YES 車輛認證書

認證編號 CPF71549258119

| 車型 Model | YARIS |
| 年份 Year | 2021/01 |

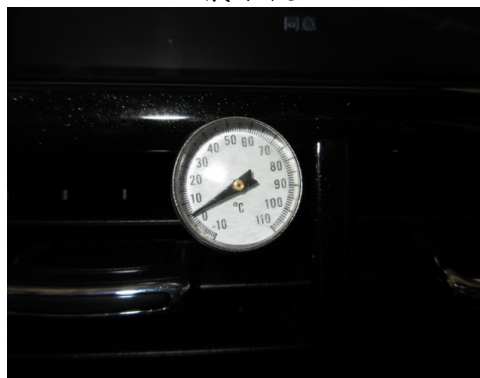
空調溫度

| 5. 前空調風速開關各段風速 | 正常 | 6. 前空調冷氣作動中央出風口溫度 | 5℃ |
