# YES 車輛認證書

認證編號 CPF71549258124

| 廠牌 Make | HYUNDAI |
| 車型 Model | ELANTRA |

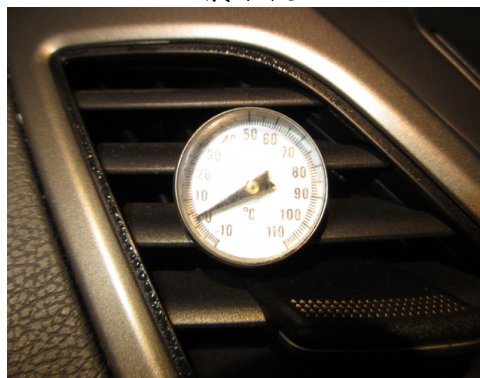
空調溫度

| 5. 前空調風速開關各段風速 | 正常 | 6. 前空調冷氣作動中央出風口溫度 | 3°C |
