# YES 車輛查定報告

## 車輛認證總結報告 Vehicle Inspection Findings

廠牌：TOYOTA  
排檔型式：自排  
儀表里程數：149,655

車型：YARIS  
引擎號碼：\*\*\*92\*\*  
車身號碼：NCP91~908\*\*\*

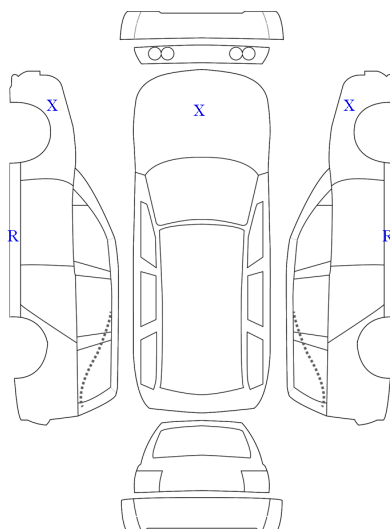
車體外觀圖

右側有鈑修痕。  
右前方有鈑修痕。  
左側有鈑修痕。  
左前方有鈑修痕。  
正前方有鈑修痕。

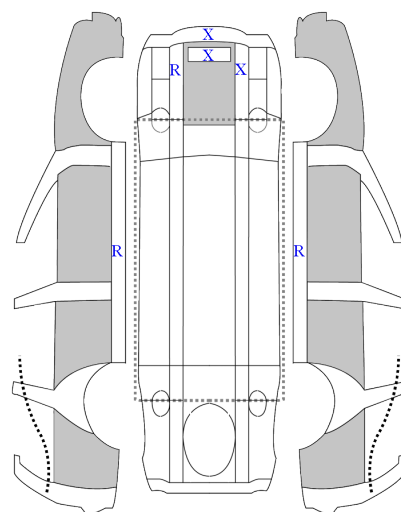
車骨結構圖

無任何異常之痕跡。
