認證編號 CPF71549259010

## 車輛資料 Vehicle Information

## 車輛認證總結報告 Vehicle Inspection Findings

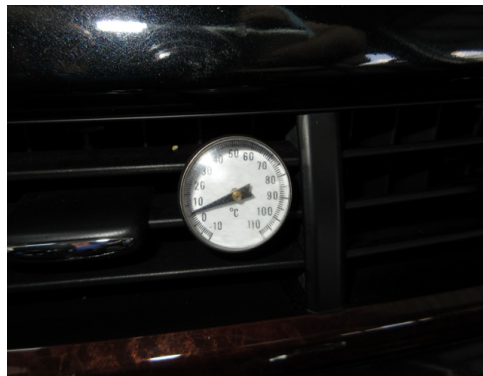
空調溫度

| 5. 前空調風速開關各段風速 | 正常 | 6. 前空調冷氣作動中央出風口溫度 | 6°C |
