認證編號 CPF71549259013

## 車輛資料 Vehicle Information

## 車輛認證總結報告 Vehicle Inspection Findings

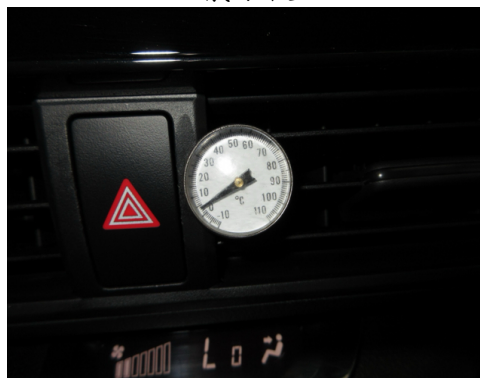
空調溫度

| 5. 前空調風速開關各段風速 | 正常 | 6. 前空調冷氣作動中央出風口溫度 | 4°C |
