認證編號 CPF71549259023

## 車輛資料 Vehicle Information

## 車輛認證總結報告 Vehicle Inspection Findings

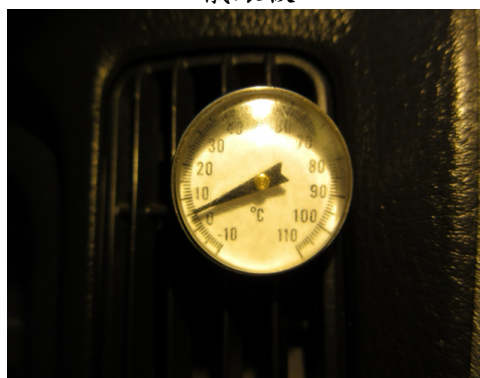
空調溫度

| 5. 前空調風速開關各段風速 | 正常 | 6. 前空調冷氣作動中央出風口溫度 | 5°C |
