認證編號 CPF71549259025

## 車輛資料 Vehicle Information

## 車輛認證總結報告 Vehicle Inspection Findings

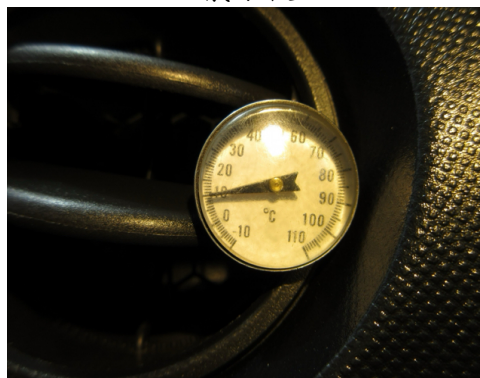
空調溫度

| 5. 前空調風速開關各段風速 | 正常 | 6. 前空調冷氣作動中央出風口溫度 | 10°C |
