認證編號 CPF71549259026

## 車輛資料 Vehicle Information

## 車輛認證總結報告 Vehicle Inspection Findings

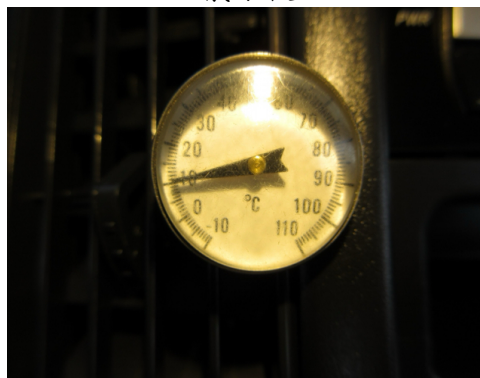
空調溫度

| 5. 前空調風速開關各段風速 | 正常 | 6. 前空調冷氣作動中央出風口溫度 | 10°C |
