# YES 車輛查定報告

## 車輛認證總結報告 Vehicle Inspection Findings

廠牌：KIA  
排檔型式：手排  
儀表里程數：218,266

車型：KAON  
引擎號碼：無引擎號碼  
車身號碼：KNCSJY76AF796\*\*\*\*

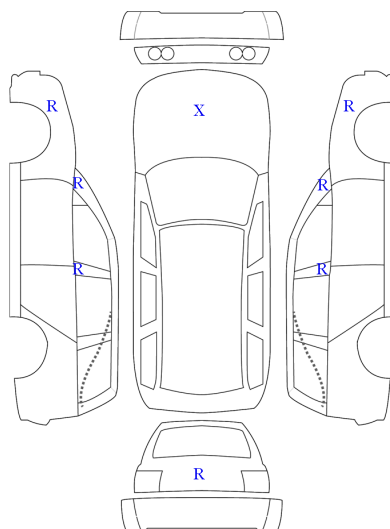
車體外觀圖

右側有鈑修痕。  
右前方有鈑修痕。  
左側有鈑修痕。  
左前方有鈑修痕。  
正前方有鈑修痕。  
正後方有鈑修痕。

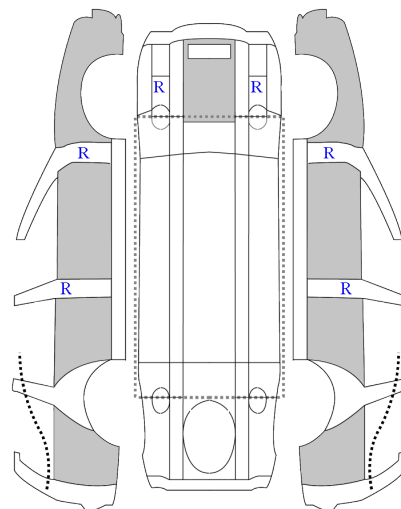
車骨結構圖

無此檢查項目  
無任何異常之痕跡。  
無任何泡水之痕跡。  
異常

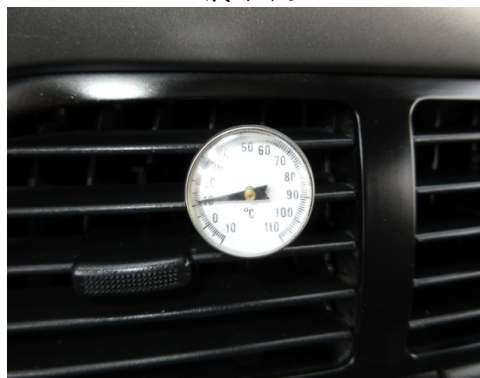
空調溫度

| 5. 前空調風速開關各段風速 | 正常 | 6. 前空調冷氣作動中央出風口溫度 | 11°C |
