認證編號 CPF71549259031

## 車輛資料 Vehicle Information

## 車輛認證總結報告 Vehicle Inspection Findings

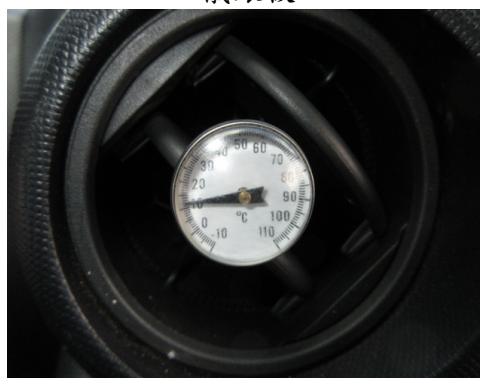
空調溫度

| 5. 前空調風速開關各段風速 | 正常 | 6. 前空調冷氣作動中央出風口溫度 | 12°C |
