# YES 車輛認證書

認證編號 CPF71549259047

| 廠牌 Make | TOYOTA |
| 車型 Model | INNOVA |

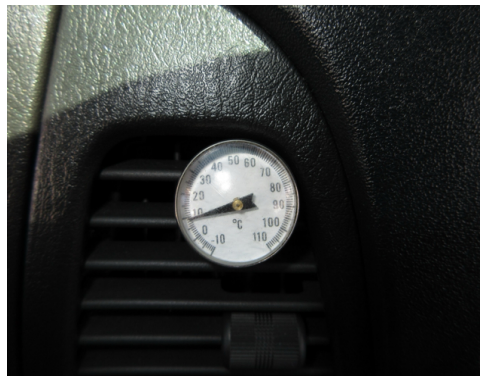
空調溫度

| 5. 前空調風速開關各段風速 | 正常 | 6. 前空調冷氣作動中央出風口溫度 | 9°C |
