認證編號 CPF71549259063

## 車輛資料 Vehicle Information

| 車型 Model | TOWN ACE |

## 車輛認證總結報告 Vehicle Inspection Findings

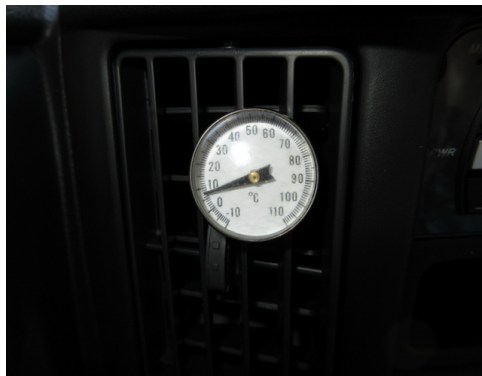
空調溫度

| 5. 前空調風速開關各段風速 | 正常 | 6. 前空調冷氣作動中央出風口溫度 | 8°C |
