認證編號 CPF71549259065

## 車輛資料 Vehicle Information

## 車輛認證總結報告 Vehicle Inspection Findings

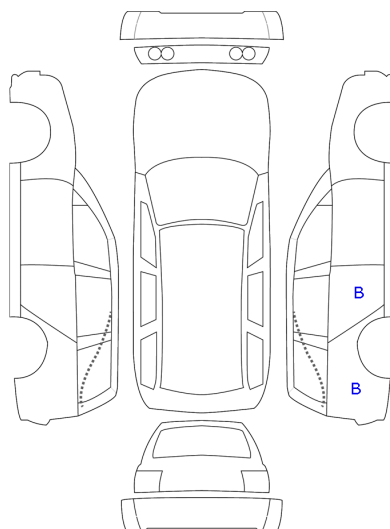
車體外觀圖

本車體骨架結構無修復跡象。

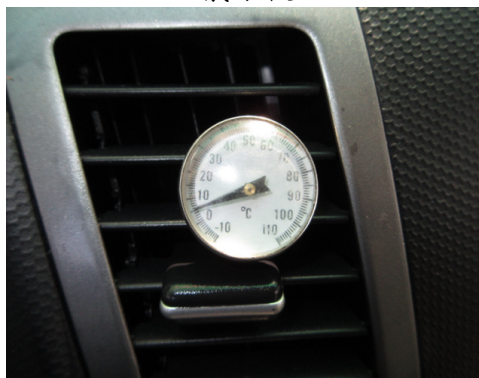
空調溫度

| 5. 前空調風速開關各段風速 | 正常 | 6. 前空調冷氣作動中央出風口溫度 | 5°C |
