認證編號 CPF71549259071

## 車輛資料 Vehicle Information

| 廠牌 Make | HINO |
| 車型 Model | 300 |

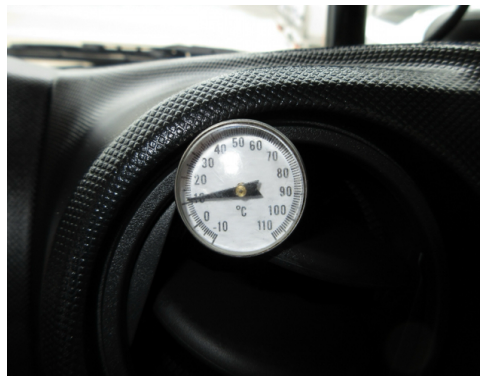
空調溫度

| 5. 前空調風速開關各段風速 | 正常 | 6. 前空調冷氣作動中央出風口溫度 | 11°C |
