認證編號 CPF71549259080

## 車輛資料 Vehicle Information

## 車輛認證總結報告 Vehicle Inspection Findings

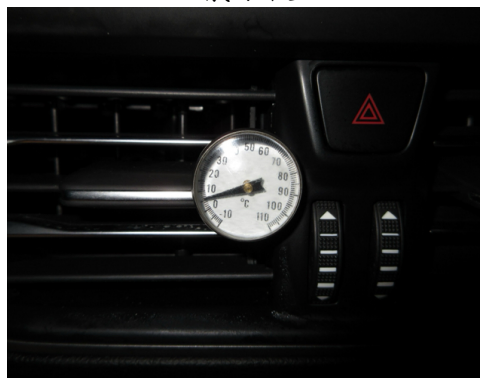
空調溫度

| 5. 前空調風速開關各段風速 | 正常 | 6. 前空調冷氣作動中央出風口溫度 | 6°C |
