認證編號 CPF71549259083

## 車輛資料 Vehicle Information

| 廠牌 Make | TOYOTA |
| 車型 Model | ALTIS |

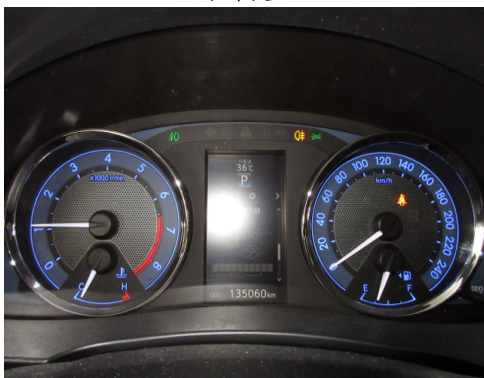
| 現況實車里程 Mileage<br>(僅揭露，不具保證效力) | 135,060 |

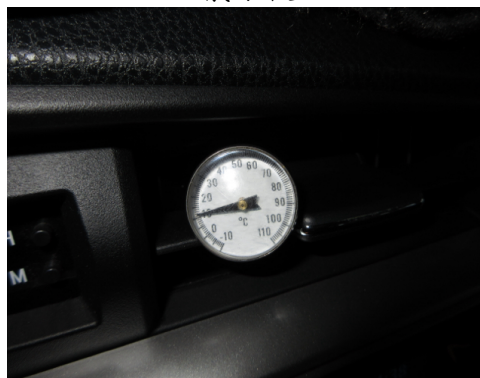
空調溫度

| 5. 前空調風速開關各段風速 | 正常 | 6. 前空調冷氣作動中央出風口溫度 | 11°C |
