認證編號 CPF71549259085

## 車輛資料 Vehicle Information

## 車輛認證總結報告 Vehicle Inspection Findings

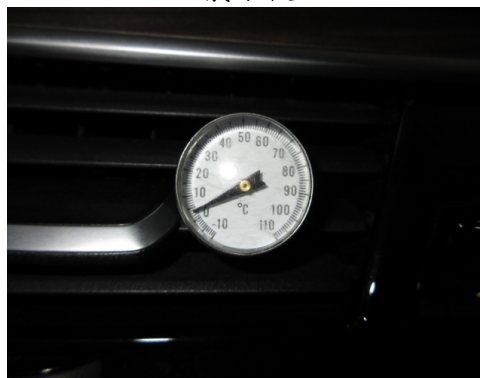
空調溫度

| 5. 前空調風速開關各段風速 | 正常 | 6. 前空調冷氣作動中央出風口溫度 | 4°C |
