認證編號 CPF71549259095

## 車輛資料 Vehicle Information

## 車輛認證總結報告 Vehicle Inspection Findings

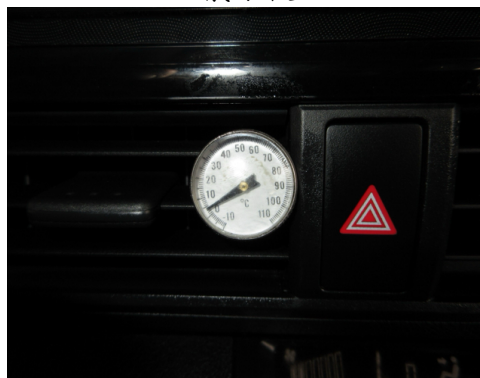
空調溫度

| 1. 檢查室外氣溫 | 32°C | 2. 後空調冷氣作動中央出風口溫度 | 10°C |
| 5. 前空調風速開關各段風速 | 正常 | 6. 前空調冷氣作動中央出風口溫度 | 4°C |
