# YES 車輛認證書

認證編號 CPF71549259097

| 廠牌 Make | BMW |
| 車型 Model | 1 SERIES |

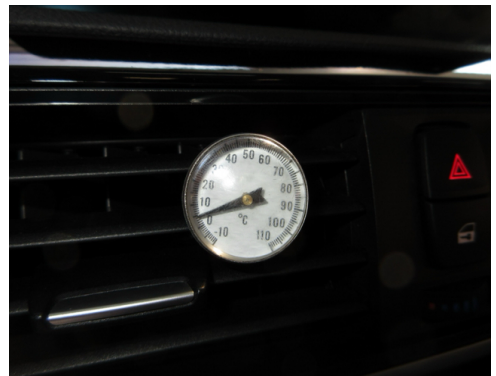
空調溫度

| 1. 檢查室外氣溫 | 32°C | 2. 後空調冷氣作動中央出風口溫度 | 7°C |
| 5. 前空調風速開關各段風速 | 正常 | 6. 前空調冷氣作動中央出風口溫度 | 5°C |
