認證編號 CPF71549259099

## 車輛資料 Vehicle Information

## 車輛認證總結報告 Vehicle Inspection Findings

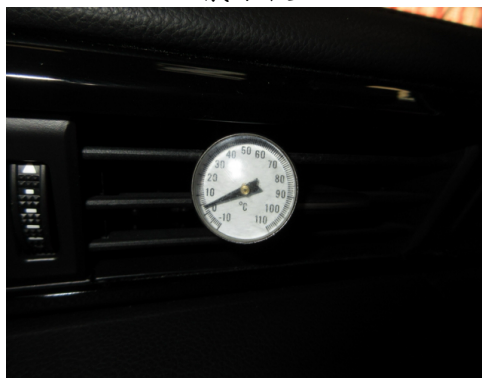
空調溫度

| 1. 檢查室外氣溫 | 32°C | 2. 後空調冷氣作動中央出風口溫度 | 6°C |
| 5. 前空調風速開關各段風速 | 正常 | 6. 前空調冷氣作動中央出風口溫度 | 3°C |
