# YES 車輛查定報告

## 車輛認證總結報告 Vehicle Inspection Findings

廠牌：TOYOTA  
排檔型式：自排  
儀表里程數：117,365

車型：YARIS  
引擎號碼：\*\*\*04\*\*  
車身號碼：NCP150~701\*\*\*

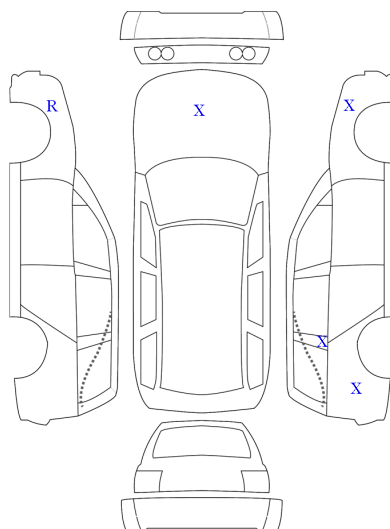
車體外觀圖

右側有鈑修痕。  
右前方有鈑修痕。  
右後方有鈑修痕。  
左前方有鈑修痕。  
正前方有鈑修痕。  
正後方有鈑修痕。

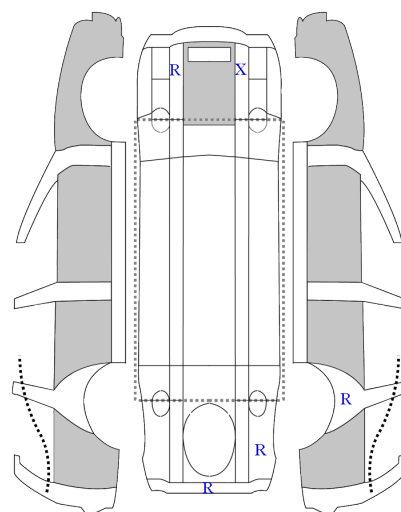
車骨結構圖

無任何異常之痕跡。  
無任何異常之痕跡。  
無任何泡水之痕跡。  
異常
