認證編號 CPF7154925A005

## 車輛資料 Vehicle Information

## 車輛認證總結報告 Vehicle Inspection Findings

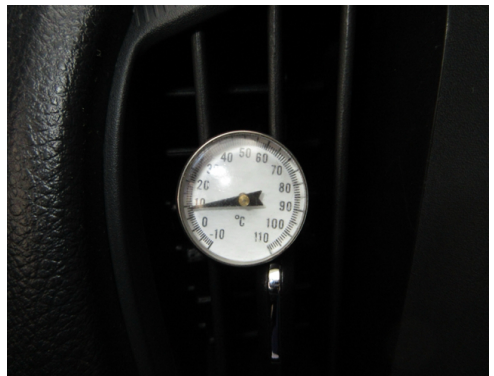
空調溫度

| 1. 檢查室外氣溫 | 31°C | 2. 後空調冷氣作動中央出風口溫度 | 10°C |
| 5. 前空調風速開關各段風速 | 正常 | 6. 前空調冷氣作動中央出風口溫度 | 9°C |
