# YES 車輛認證書

認證編號 CPF7154925A007

| 廠牌 Make | FORD |
| 車型 Model | FOCUS |

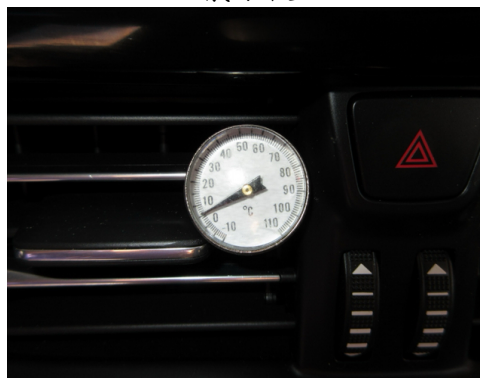
空調溫度

| 5. 前空調風速開關各段風速 | 正常 | 6. 前空調冷氣作動中央出風口溫度 | 5°C |
