認證編號 CPF7154925A024

## 車輛資料 Vehicle Information

## 車輛認證總結報告 Vehicle Inspection Findings

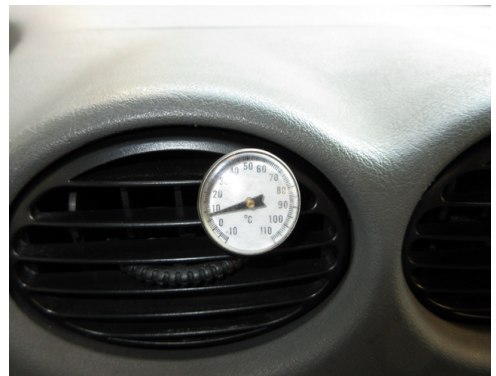
空調溫度

| 5. 前空調風速開關各段風速 | 正常 | 6. 前空調冷氣作動中央出風口溫度 | 8°C |
