認證編號 CPF7154925A035

## 車輛資料 Vehicle Information

| 車型 Model | GRAND LANCER |

## 車輛認證總結報告 Vehicle Inspection Findings

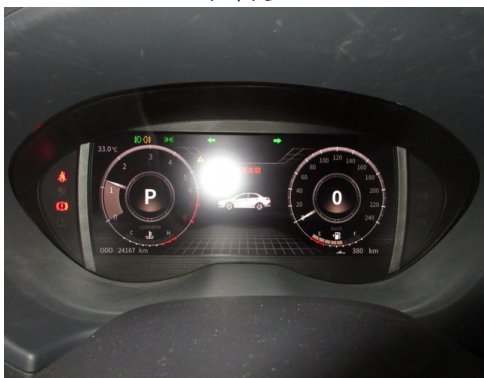
| 現況實車里程 Mileage<br>(僅揭露，不具保證效力) | 24,167 |

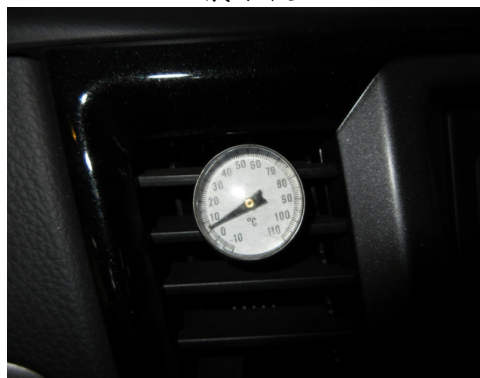
空調溫度

| 5. 前空調風速開關各段風速 | 正常 | 6. 前空調冷氣作動中央出風口溫度 | 7°C |
