認證編號 CPF7154925A041

## 車輛資料 Vehicle Information

## 車輛認證總結報告 Vehicle Inspection Findings

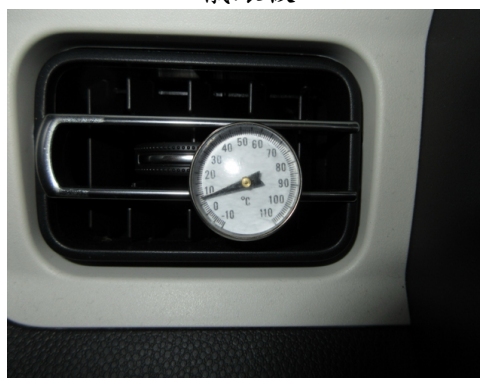
空調溫度

| 5. 前空調風速開關各段風速 | 正常 | 6. 前空調冷氣作動中央出風口溫度 | 8°C |
