認證編號 CPF7154925A045

## 車輛資料 Vehicle Information

## 車輛認證總結報告 Vehicle Inspection Findings

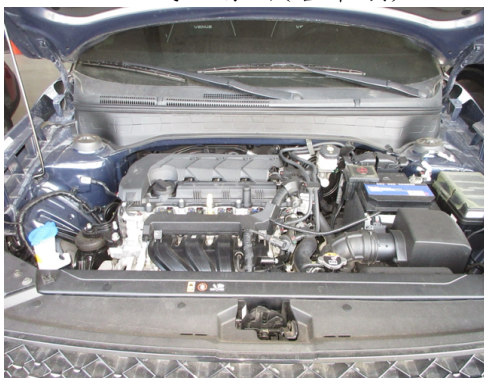
引擎室

本車引擎號碼無異常。

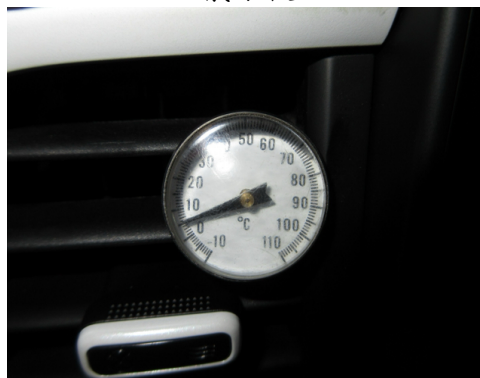
空調溫度

| 5. 前空調風速開關各段風速 | 正常 | 6. 前空調冷氣作動中央出風口溫度 | 5°C |
