# YES 車輛認證書

認證編號 CPF7154925A049

| 車型 Model | CADDY |

## 車輛認證總結報告 Vehicle Inspection Findings

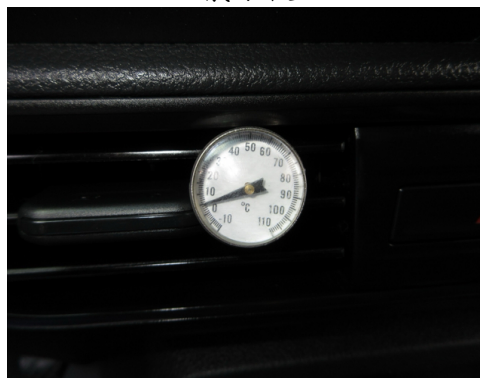
空調溫度

| 5. 前空調風速開關各段風速 | 正常 | 6. 前空調冷氣作動中央出風口溫度 | 5°C |
