認證編號 CPF7154925A052

## 車輛資料 Vehicle Information

## 車輛認證總結報告 Vehicle Inspection Findings

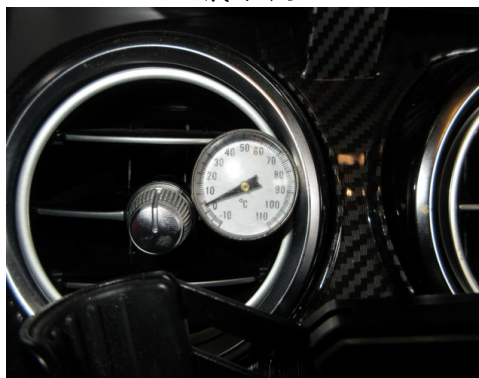
空調溫度

| 1. 檢查室外氣溫 | 35°C | 2. 後空調冷氣作動中央出風口溫度 | 7°C |
| 5. 前空調風速開關各段風速 | 正常 | 6. 前空調冷氣作動中央出風口溫度 | 4°C |
