# YES 車輛查定報告

## 車輛認證總結報告 Vehicle Inspection Findings

廠牌：HYUNDAI  
排檔型式：手自排  
儀表里程數：143,557

車型：STAREX  
引擎號碼：\*\*\*BL0153\*\*  
車身號碼：KMHWH81KBLU13\*\*\*\*

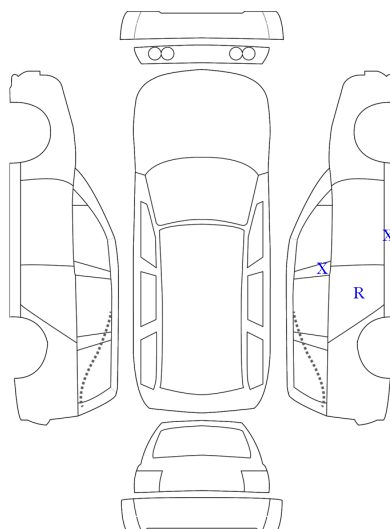
車體外觀圖

右側有鈑修痕。

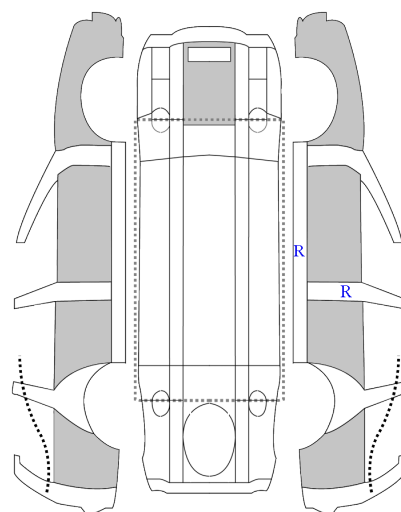
車骨結構圖

無任何異常之痕跡。

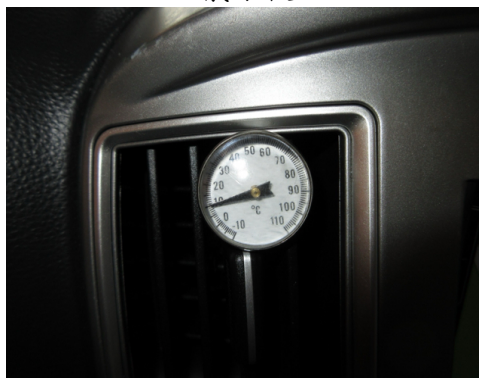
空調溫度

| 1. 檢查室外氣溫 | 32°C | 2. 後空調冷氣作動中央出風口溫度 | 11°C |
| 5. 前空調風速開關各段風速 | 正常 | 6. 前空調冷氣作動中央出風口溫度 | 10°C |
