認證編號 CPF7154925A066

## 車輛資料 Vehicle Information

## 車輛認證總結報告 Vehicle Inspection Findings

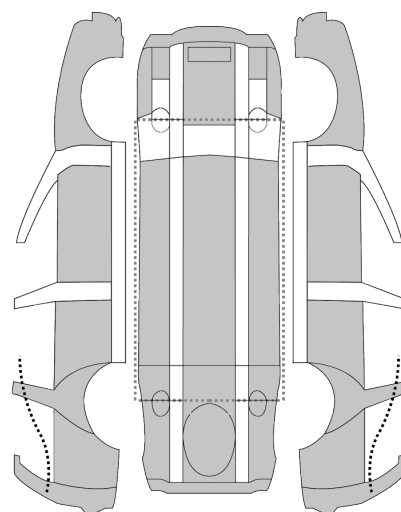
車骨結構圖

本車體骨架結構無修復跡象。

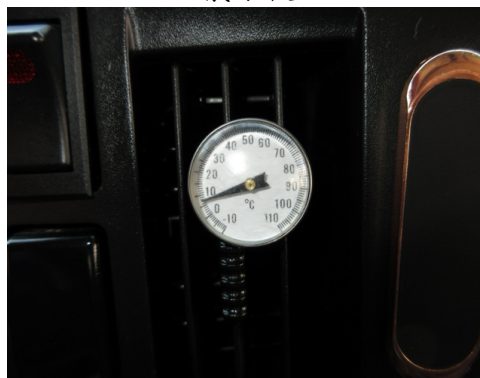
空調溫度

| 5. 前空調風速開關各段風速 | 正常 | 6. 前空調冷氣作動中央出風口溫度 | 8°C |
