認證編號 CPF7154925A068

## 車輛資料 Vehicle Information

## 車輛認證總結報告 Vehicle Inspection Findings

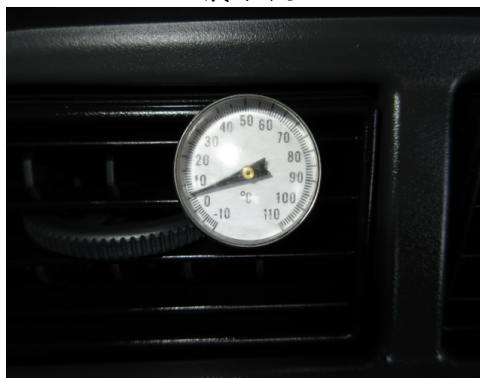
空調溫度

| 5. 前空調風速開關各段風速 | 正常 | 6. 前空調冷氣作動中央出風口溫度 | 6°C |
